鉱山廃棄物による地下水汚染

A case of underground water pollution caused by cupreous
mine waste

Katsuhiro Inoue, Reiko Kotani and Yoshiaki Chiba

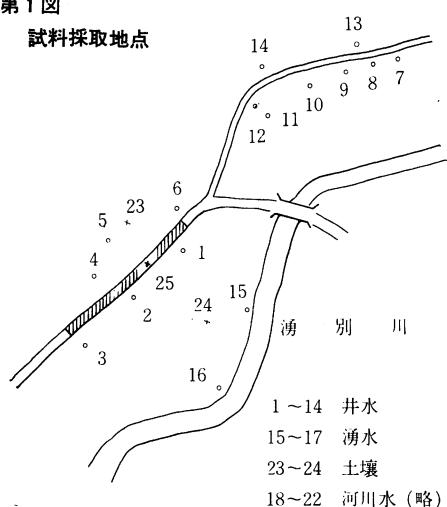
第1図

第1図は、試料の採取場所を示したものである。即ち№1～№14は、井水、№15～17は湧水、№18～№22は河川水、そして№23～25は、土壤の採取場所である。

試料採取地点

一方、同時に採取された湧水の分析結果も、また(C)説を支持するように思われた。湧水を採取した場所は、第1図で示したように、No.17湧水は陸橋工事に用いた土砂を採掘した銅鉱山跡のスリ山であり、またNo.15, No.16湧水は、異常を認めたNo.1～No.2井戸より低地にある河川岸壁から湧出していた。即ちこれらの湧水は、何れも道路工事に用いた土砂と密接な関係があった。そして何れの湧水も、異常を認めた井水と類似した成分によって汚染されていた。
